Акт

по результатам государственной историко-культурной экспертизы проектной документации на проведение работ по сохранению объекта культурного наследия регионального значения «Апраксин двор с Мариинским рынком (б. Щукиным двором) — комплекс», расположенного по адресу: Санкт-Петербург, Центральный район, ул. Садовая, д. 28-30 — «Санкт-Петербург, Садовая ул., д. 28-30, корпус 1, пом. 143-Н. “Апраксин двор с Мариинским рынком (б. Щукиным двором) – комплекс”. Объект культурного наследия регионального значения. Проект реставрации и восстановления столярных заполнений дверных (витринных) проемов» (Шифр: 057-21), разработанной Обществом с ограниченной ответственностью «Архитектурно-реставрационная мастерская «Вега» в 2021 г., с целью определения соответствия проектной документации требованиям законодательства Российской Федерации в области государственной охраны объектов культурного наследия

**Санкт-Петербург
2022 г.**

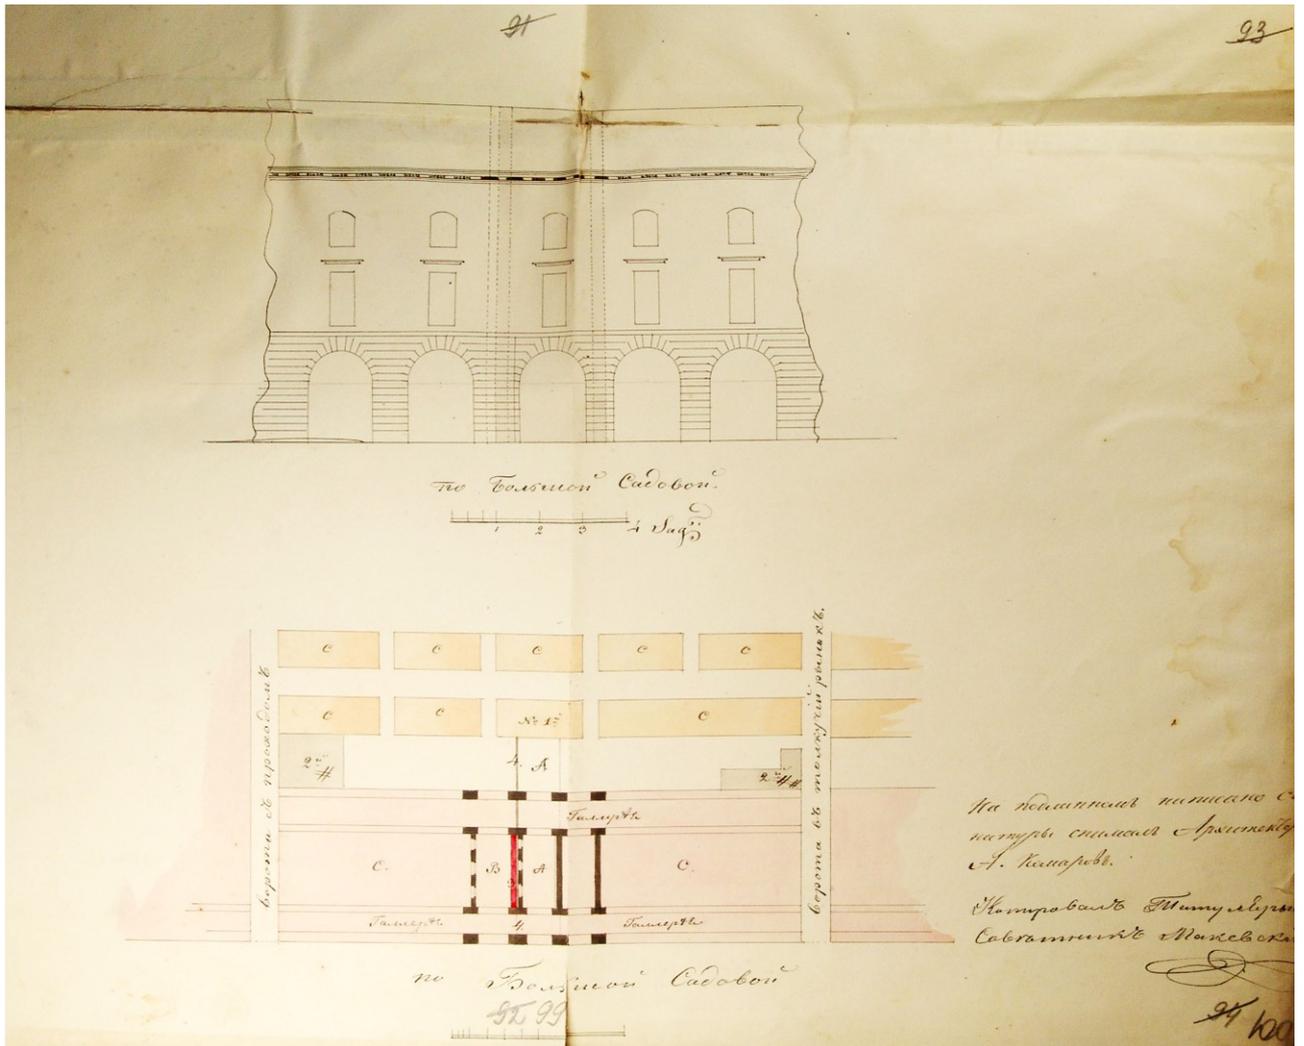
3. Фрагмент фасада и плана корпуса №1. 1860 г.
ЦГИА СПб, Ф. 513. Оп. 115. Д. 331. Л. 99-100

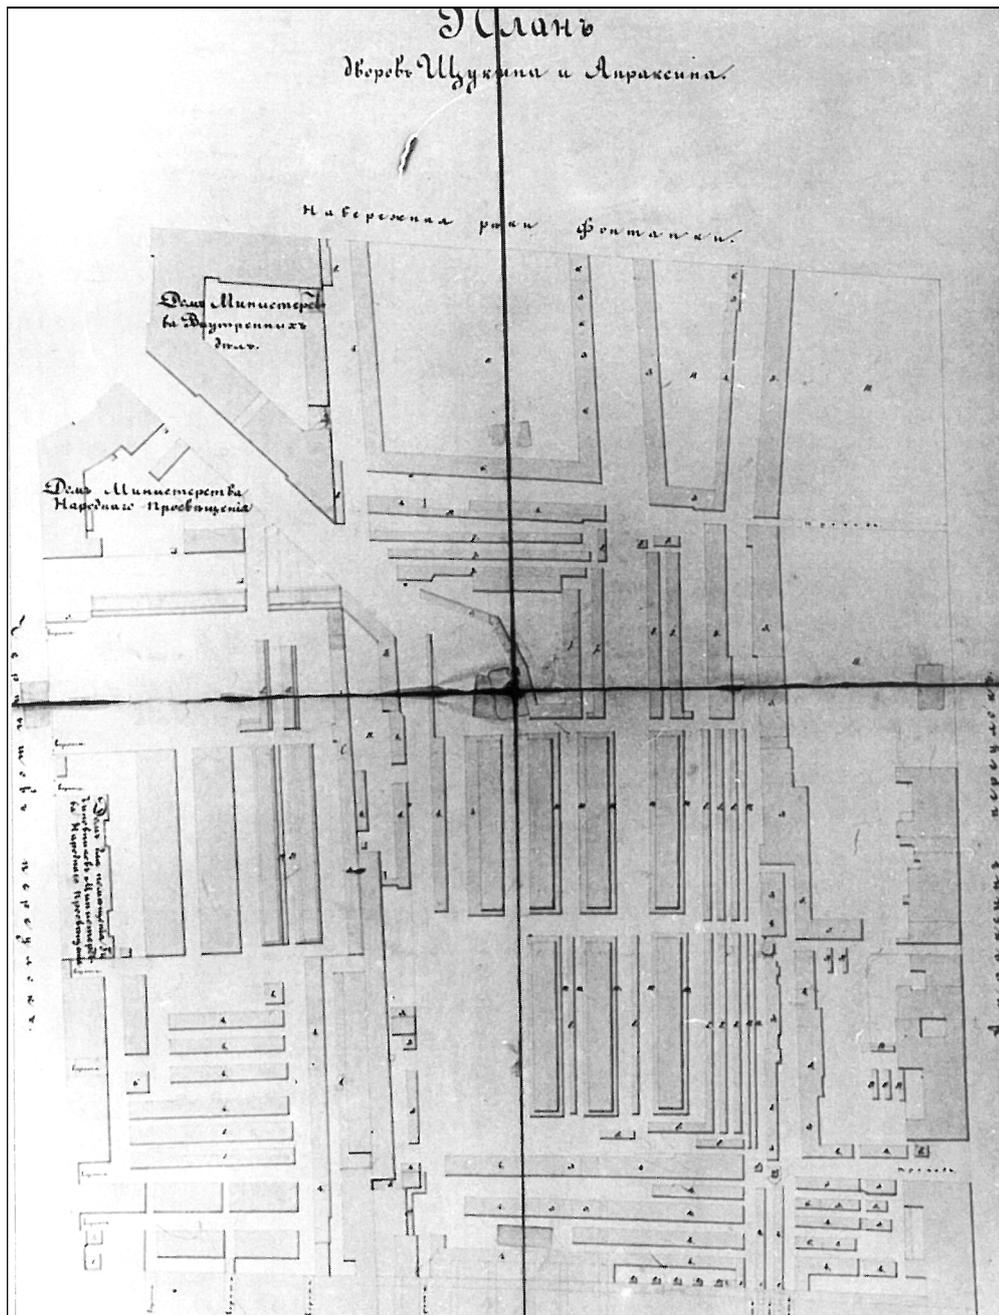
4. План дворов Щукина и Апраксина, кон. 1850-х гг.
РГИА, Ф. 218. Оп. 4. Д. 817

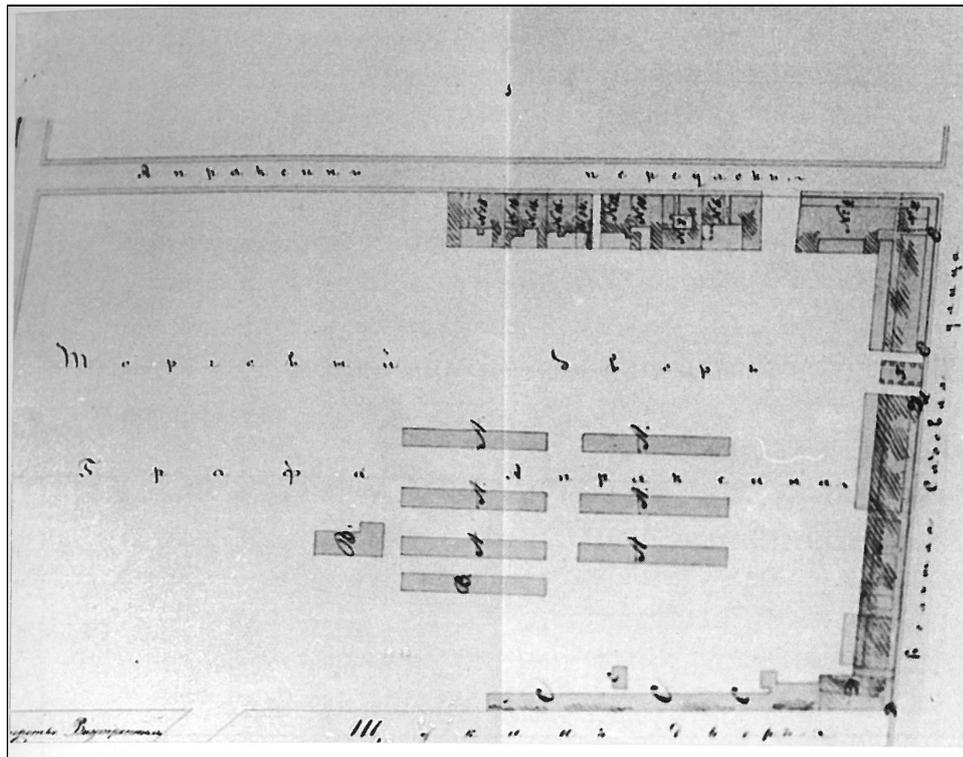
6. План дворов Апраксина двора в июне 1862 г. с обозначением кирпичных построек, сохранивших и утративших конструктивную прочность. РГИА, Ф. 218. Оп. 4. Д. 1025. Л. 62

28 мая 1862 года вновь произошёл пожар, все здания Апраксина двора были повреждены, деревянная застройка на внутриквартальной территории полностью сгорела.

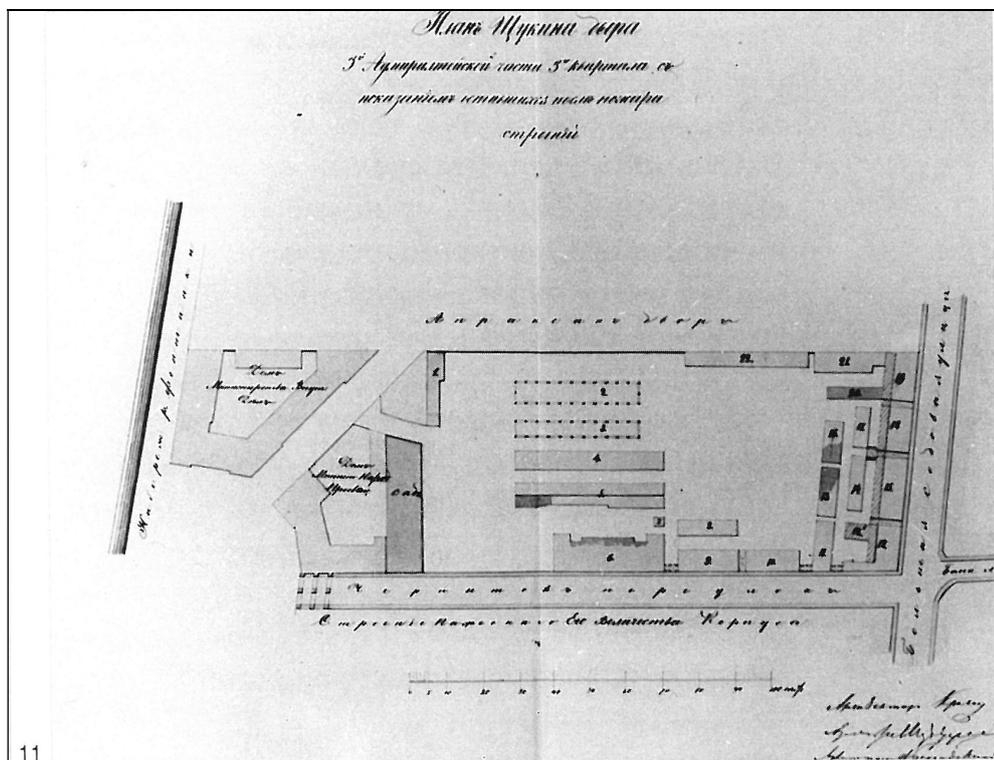
7. План Шукина двора в июне 1862 г. с обозначением кирпичных построек, сохранивших и утративших конструктивную прочность. РГИА, Ф. 218. Оп. 4. Д. 1025. Л. 62

В 1862 году при пожаре лицевые корпуса застройки квартала были повреждены, внутренние - в значительной степени уничтожены. Вскоре начались работы по восстановлению дворов.

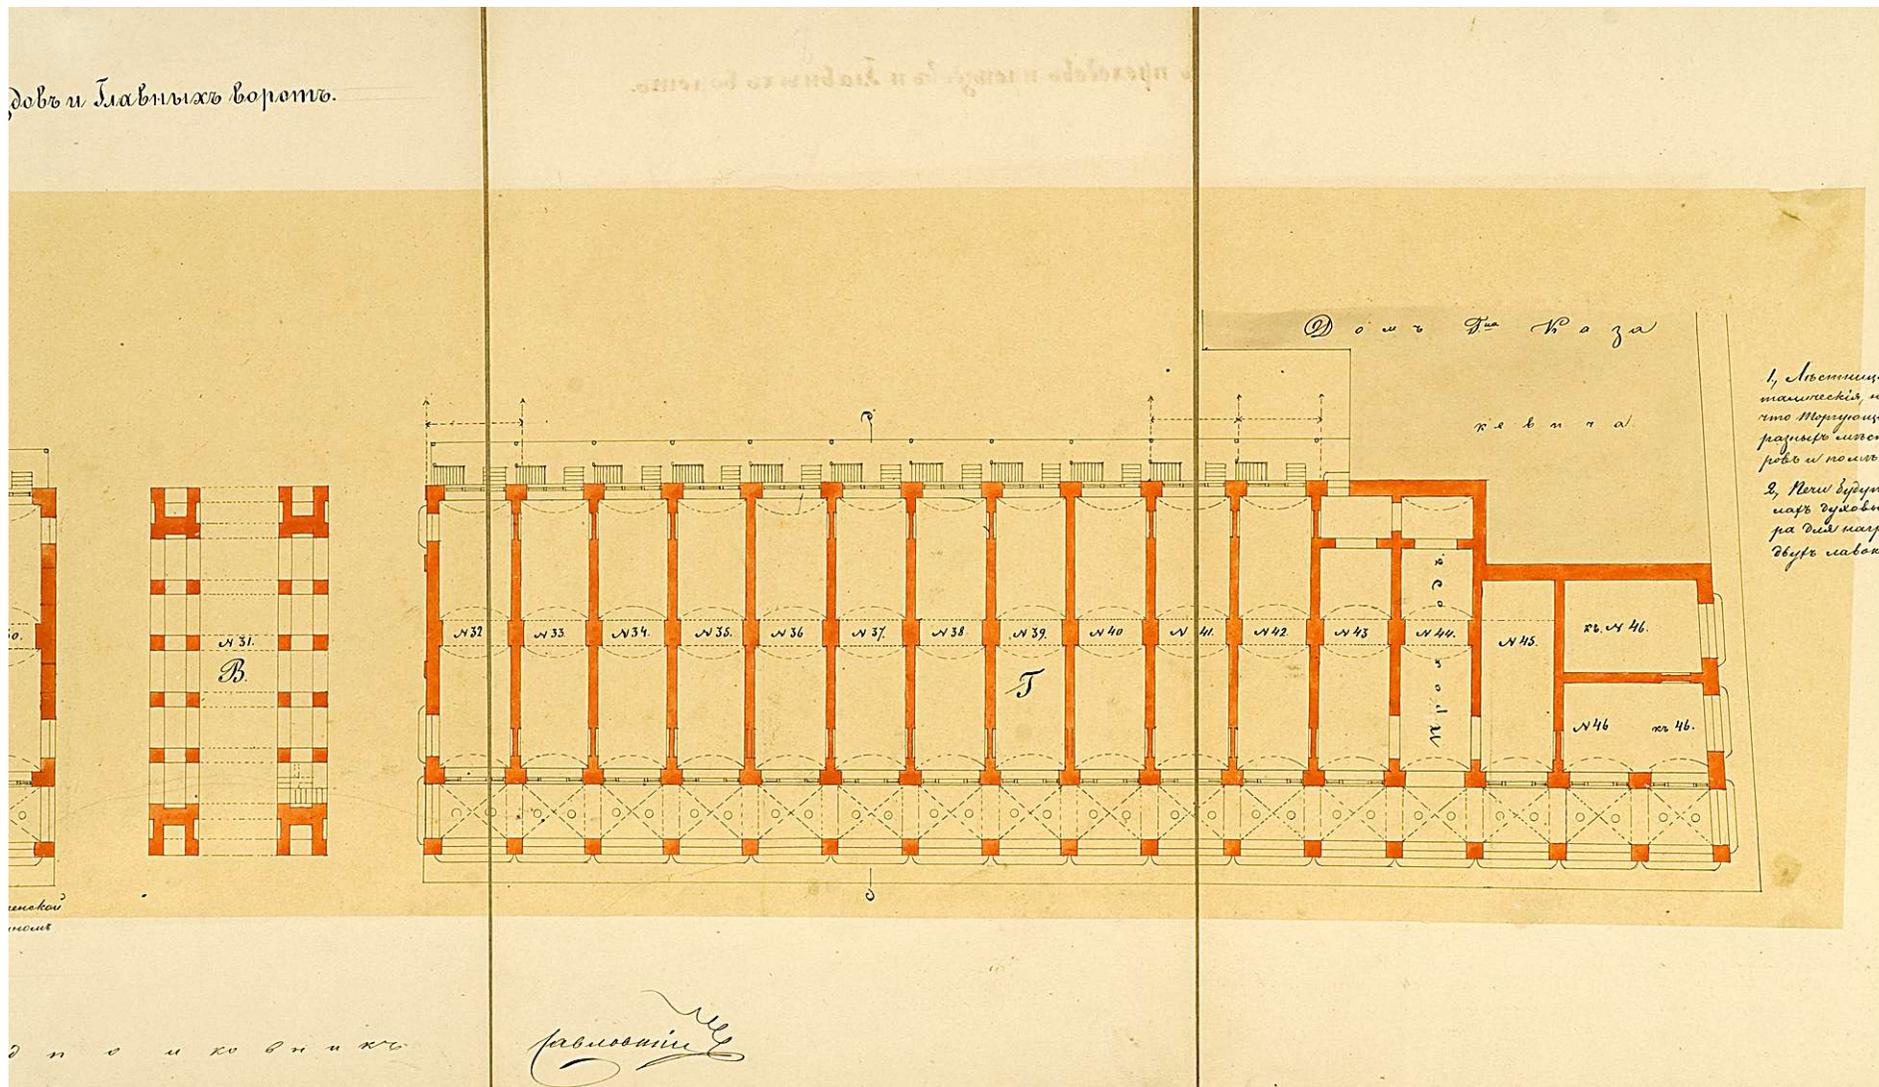
8. Апраксин двор. Александровская линия. 1862 г. Арх. И.Д.Корсини. ГМИ СПб., №2096. План. Фрагмент.

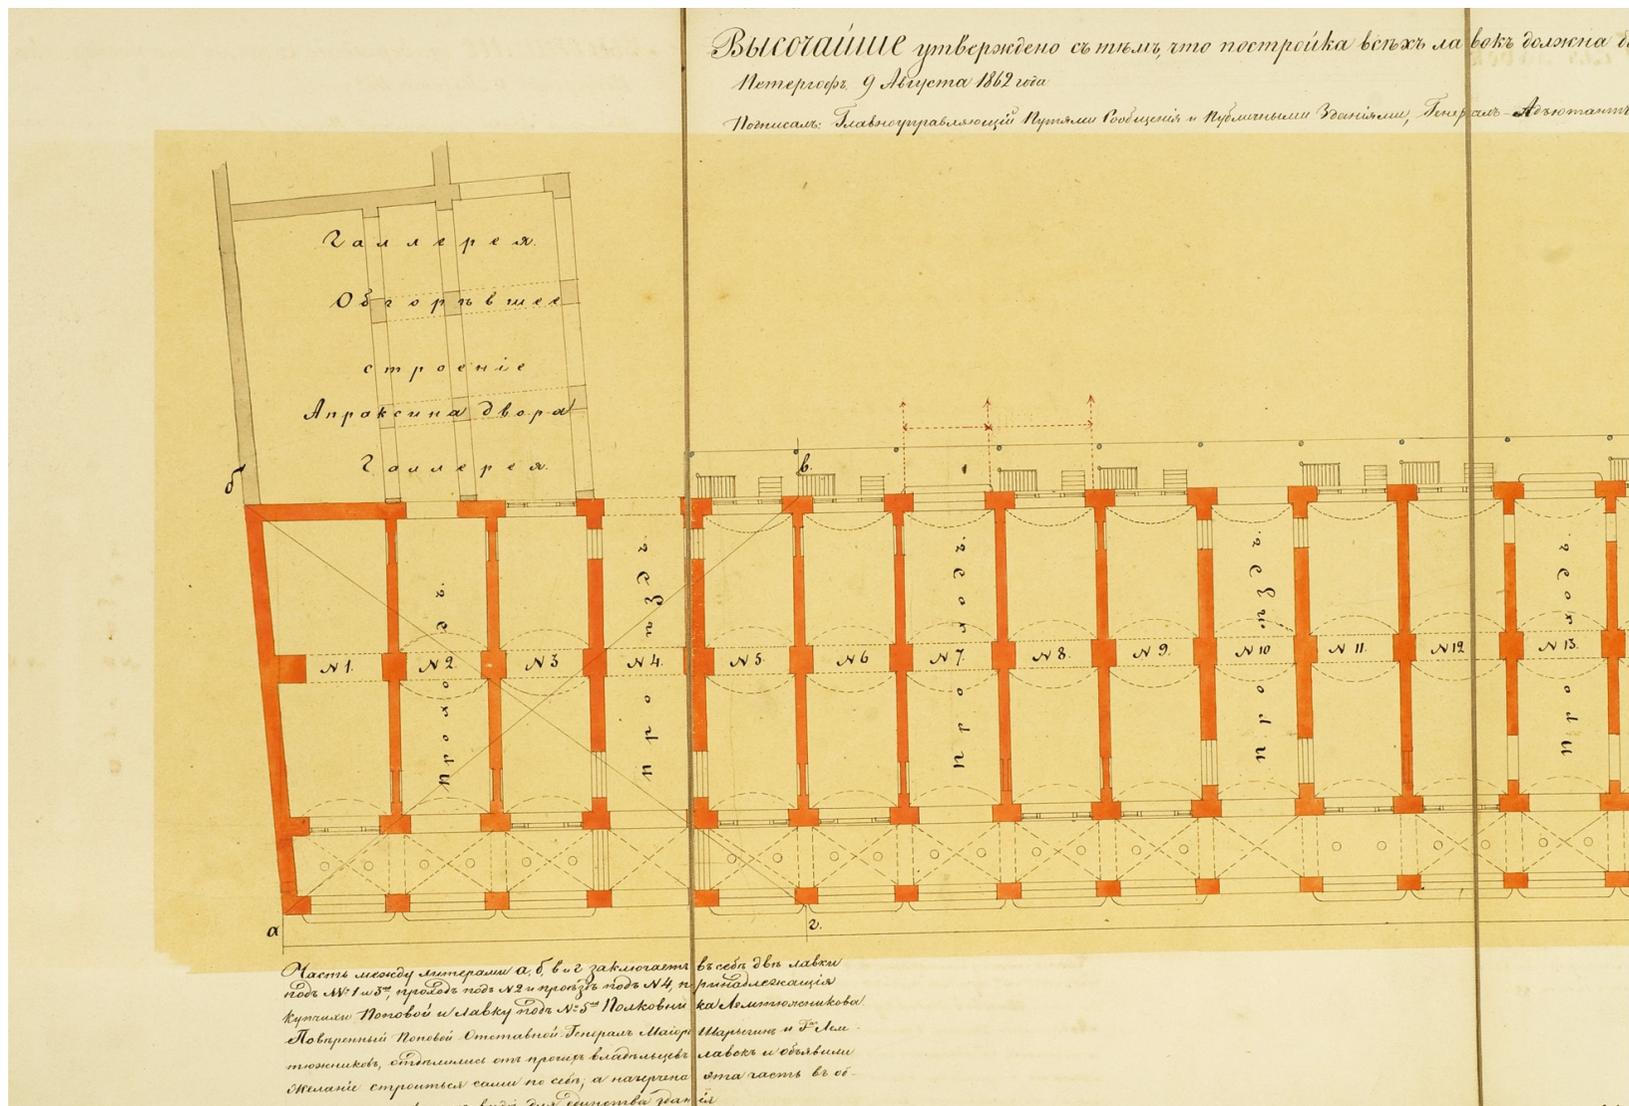
9. Апраксин двор. Александровская линия. 1862 г. Арх. И.Д.Корсини. ГМИ СПб., №2096. План. Фрагмент.

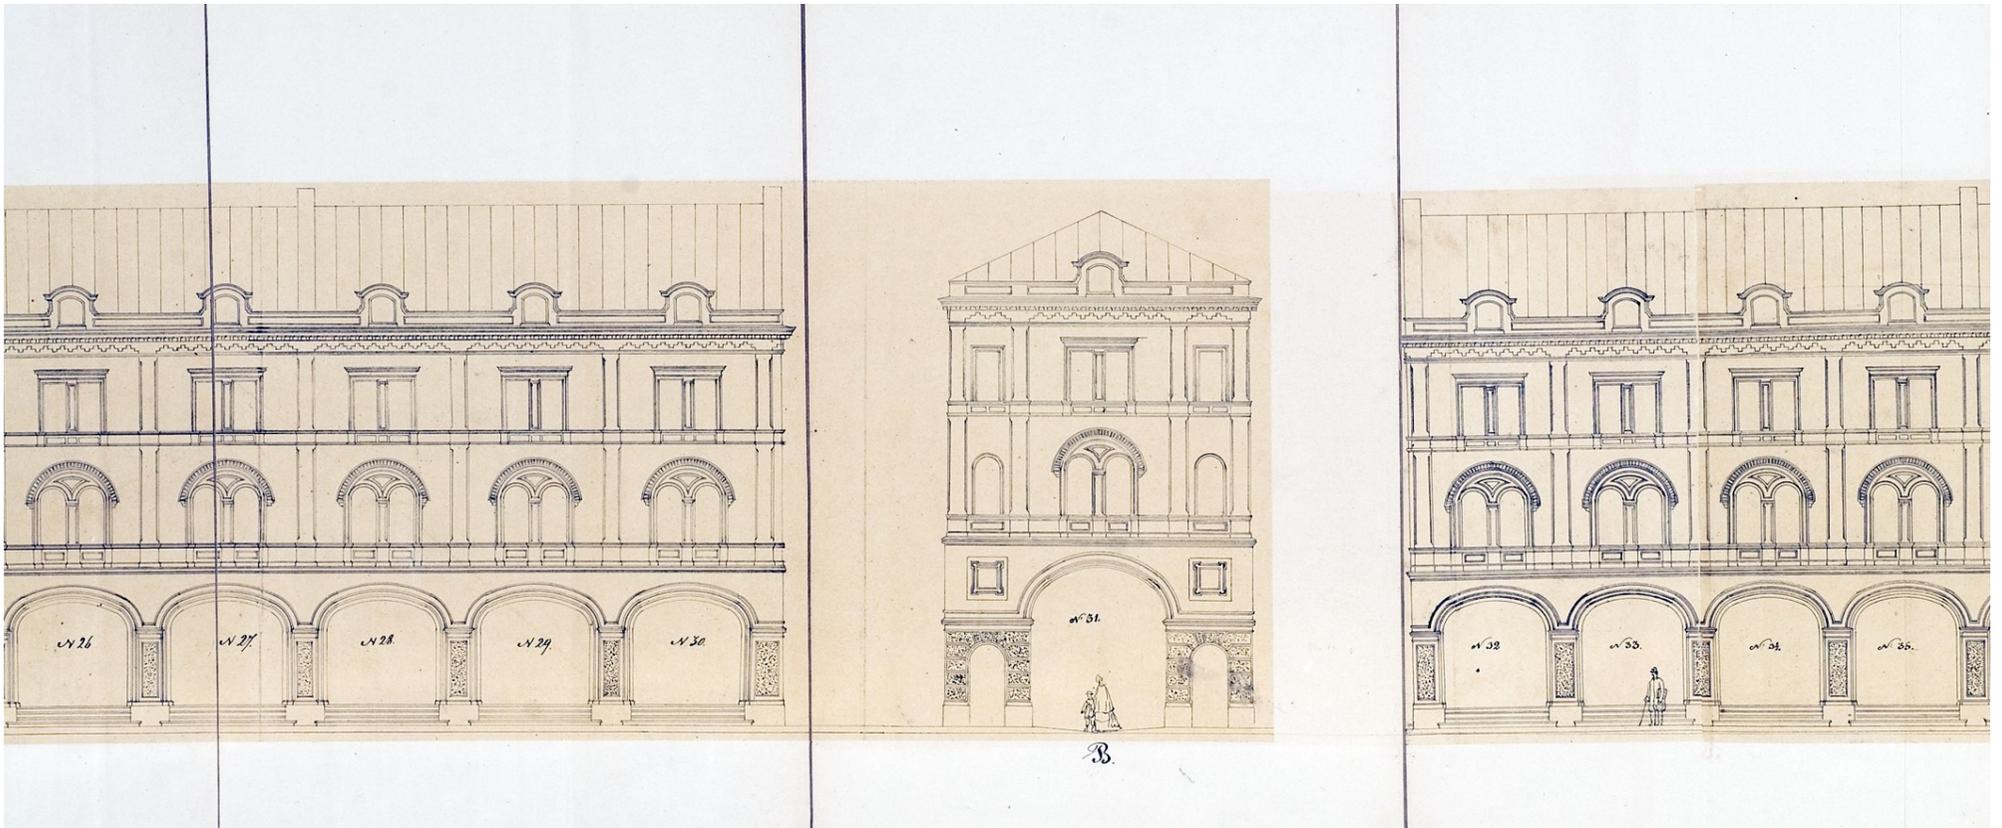
10. Апраксин двор. Александровская линия. 1862 г. Арх. И.Д.Корсини. ГМИ СПб., №2095. Фасад.

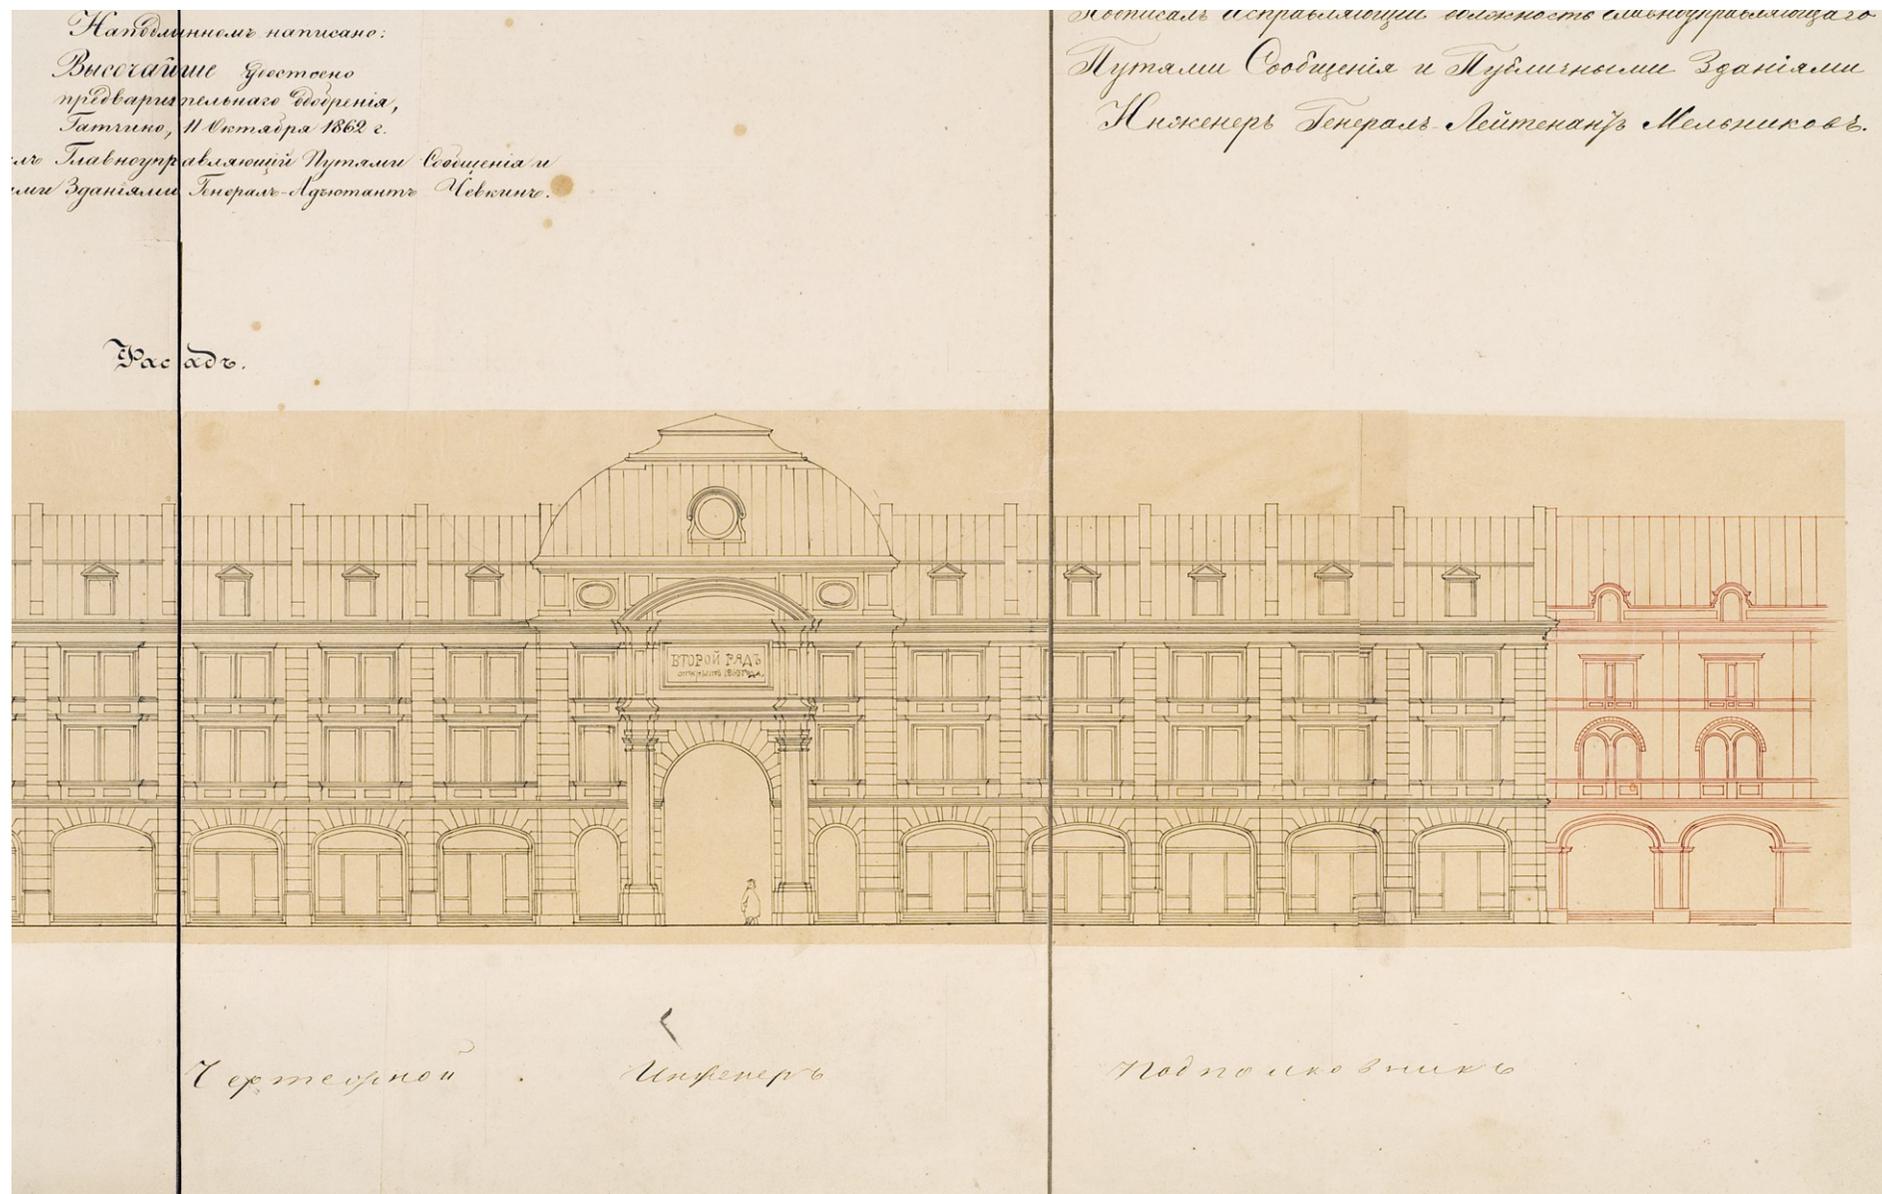
12. Главное здание Мариинского Торгового Общества 1863 г. Арх. А.И.Кракау.
 ГМИ СПб., № 2143. Фасад. Фрагмент.

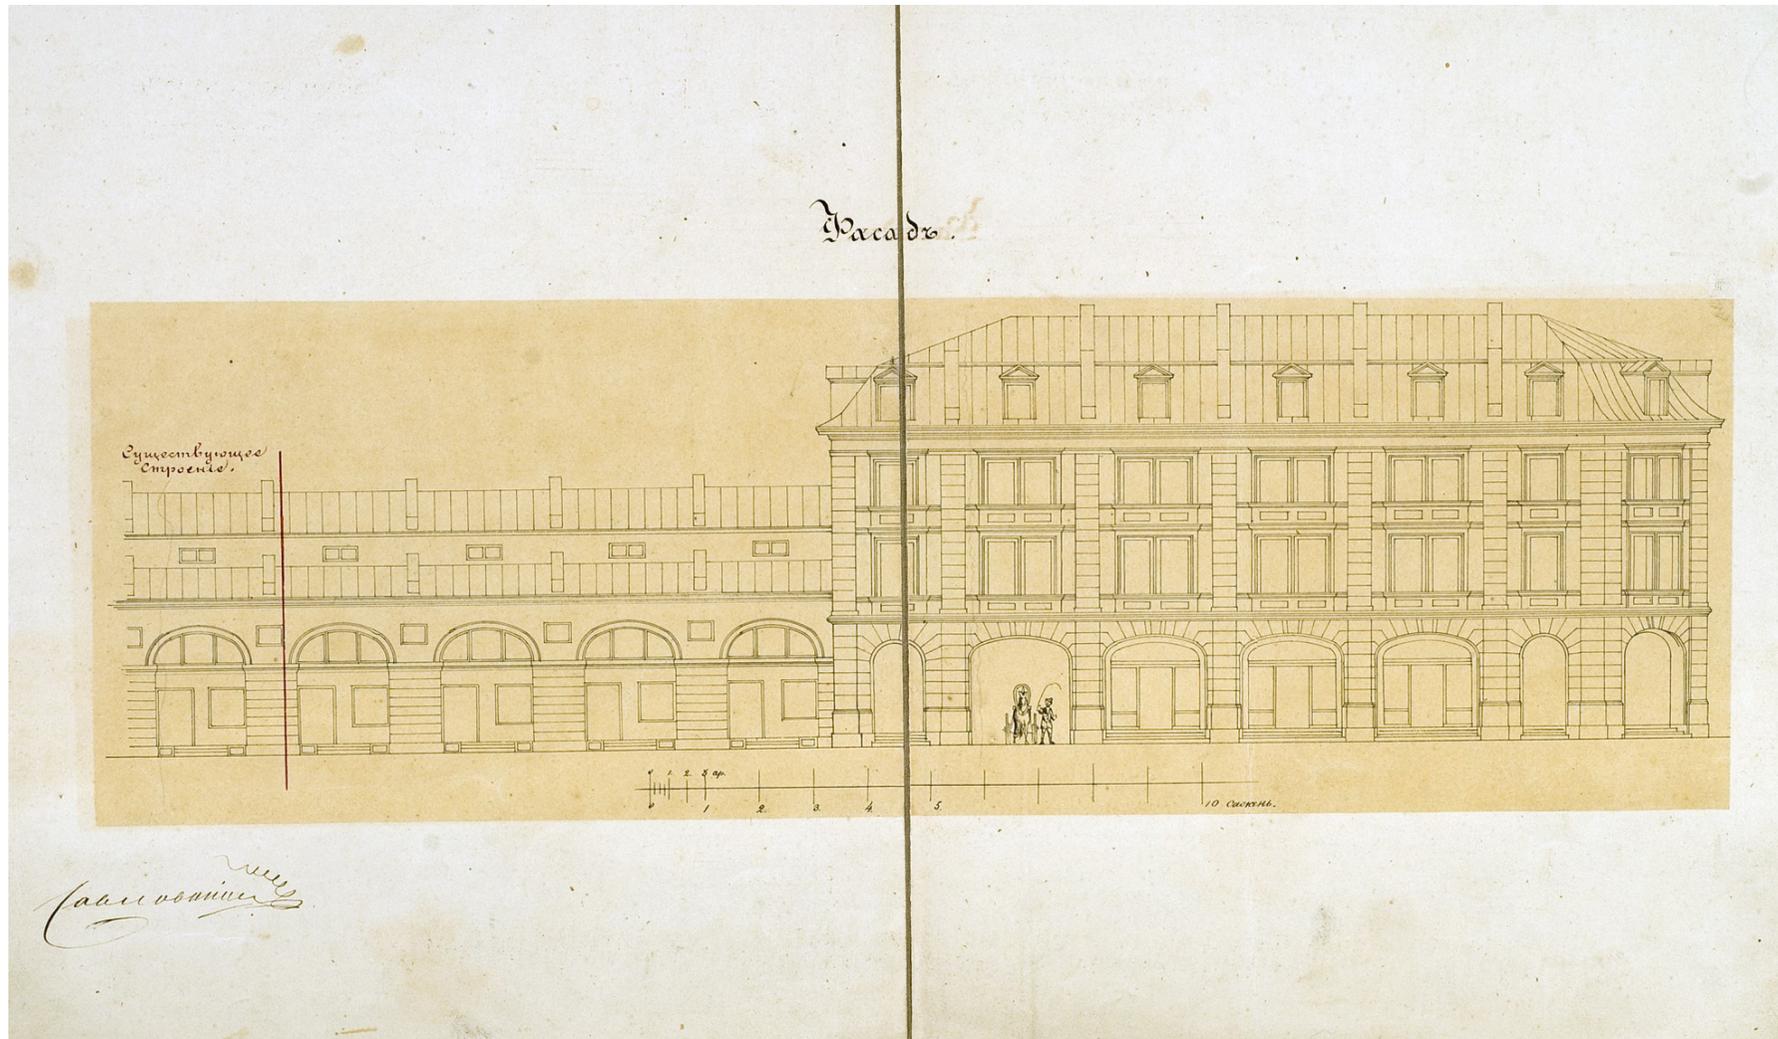
13. Апраксин двор. Щукин двор. Проект постройки 4-х лавок, аналогичных суконному ряду по Чернышеву пер. 1863 г. Арх. А.И.Кракау. ГМИ СПб., № 2143. Фасад. Фрагмент.

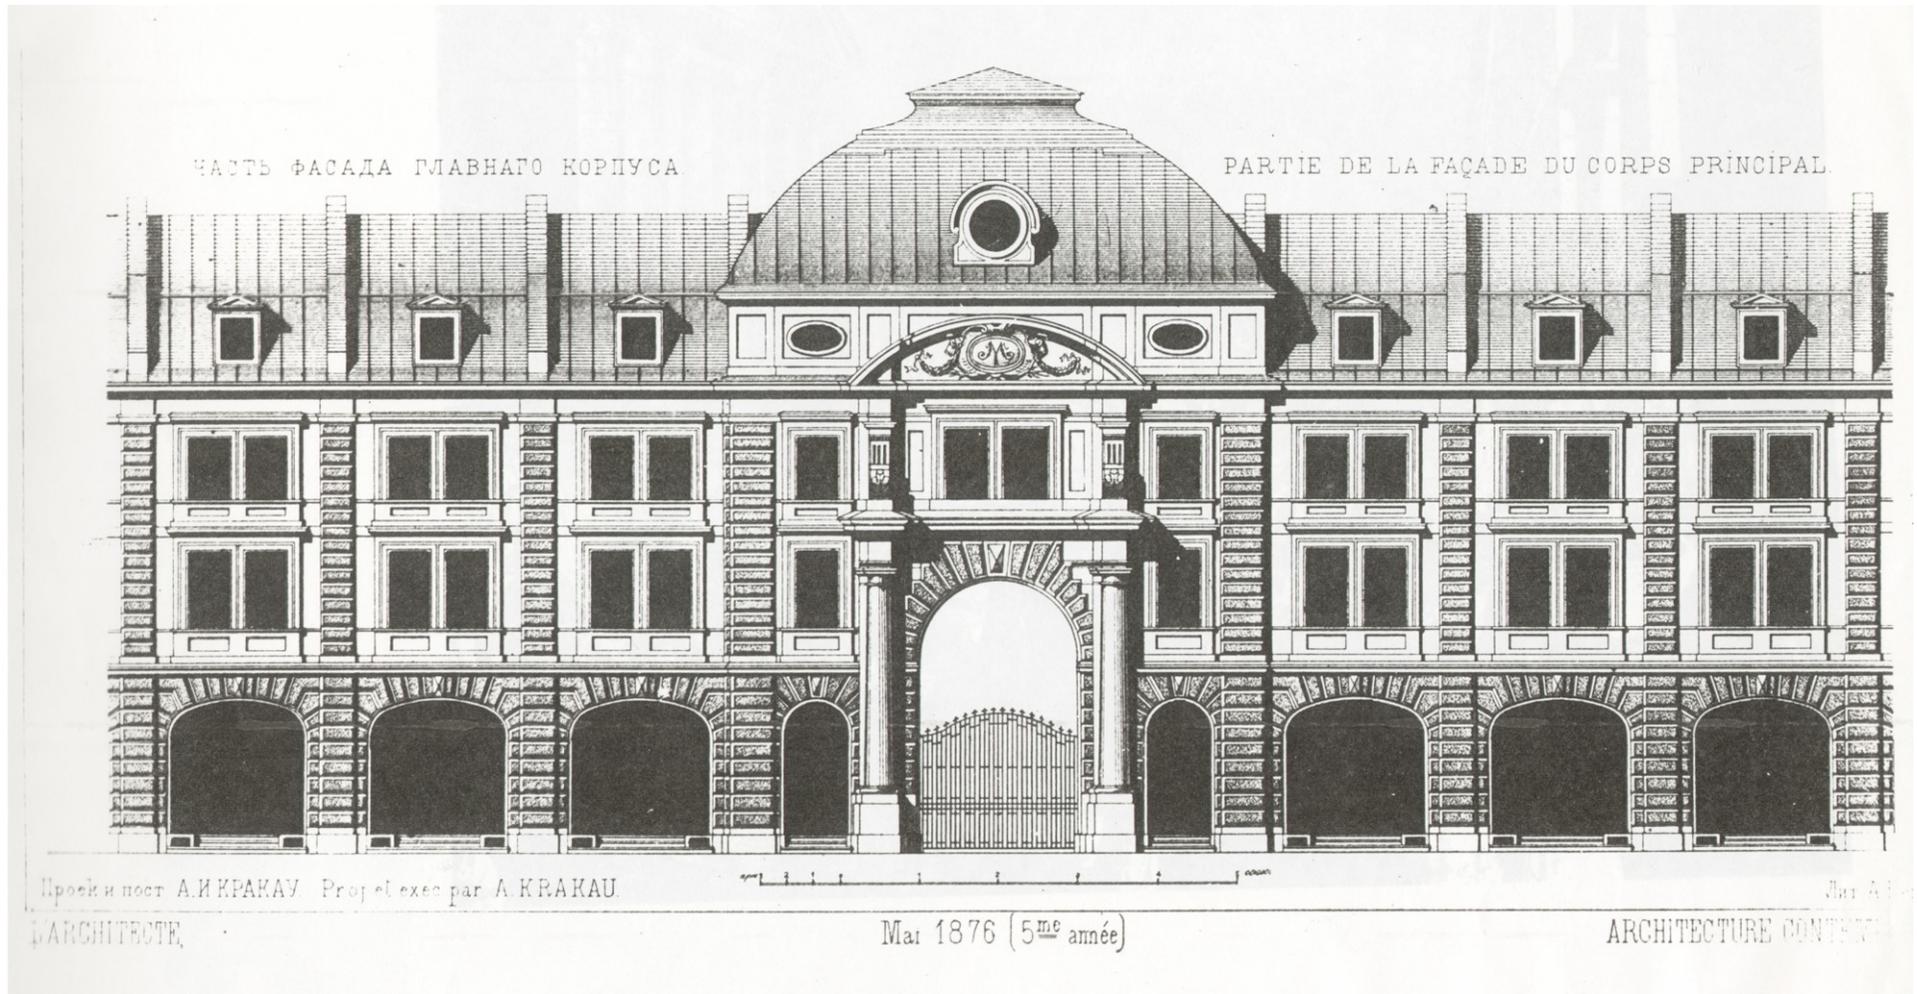
14. Главное здание Мариинского Торгового общества. Фасад по Садовой улице. Арх. А.И.Кракау. Проект. 1870-1876 гг.
По журналу «Зодчий», 1876 г., май, л. 21.

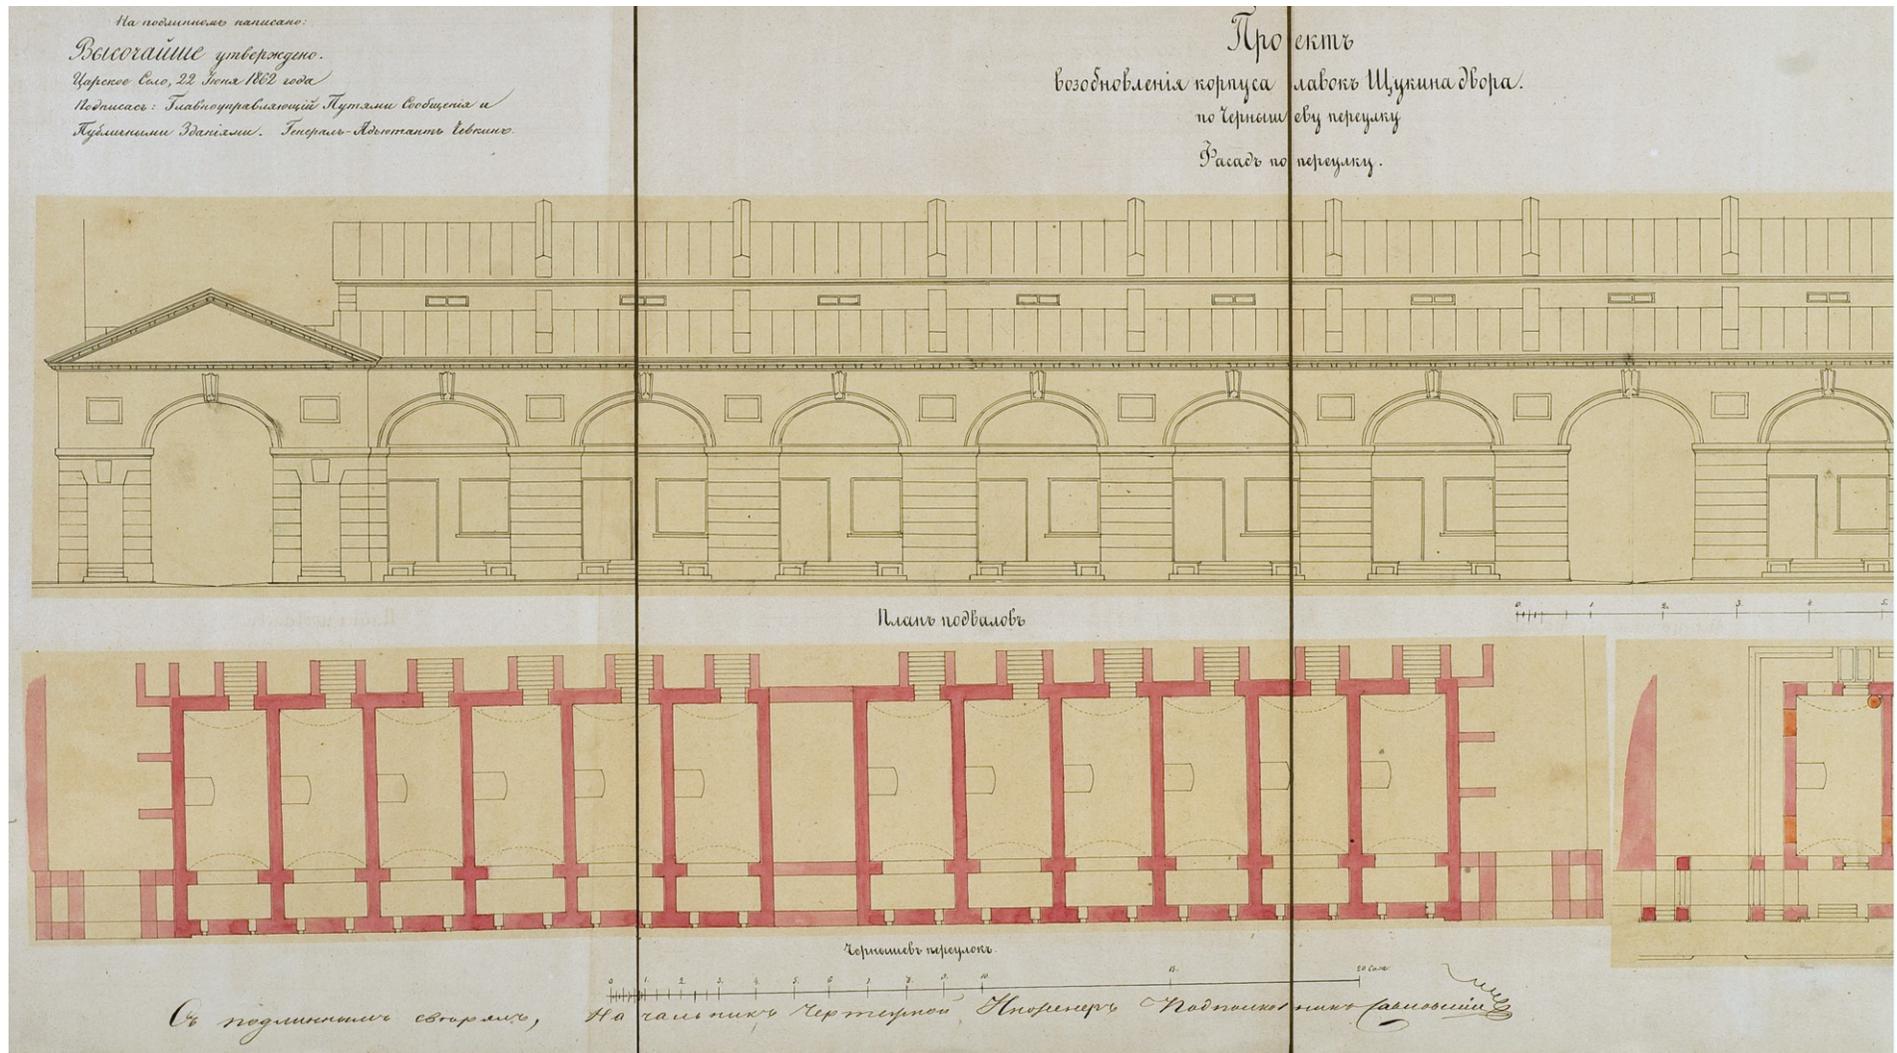
15. Апраксин двор. Проект восстановления после пожара 28 мая 1862 г. Здание Суконной линии. Арх. А.И.Кракау.
 ГМИ СПб., № 2140. План. Фасад. Фрагмент.

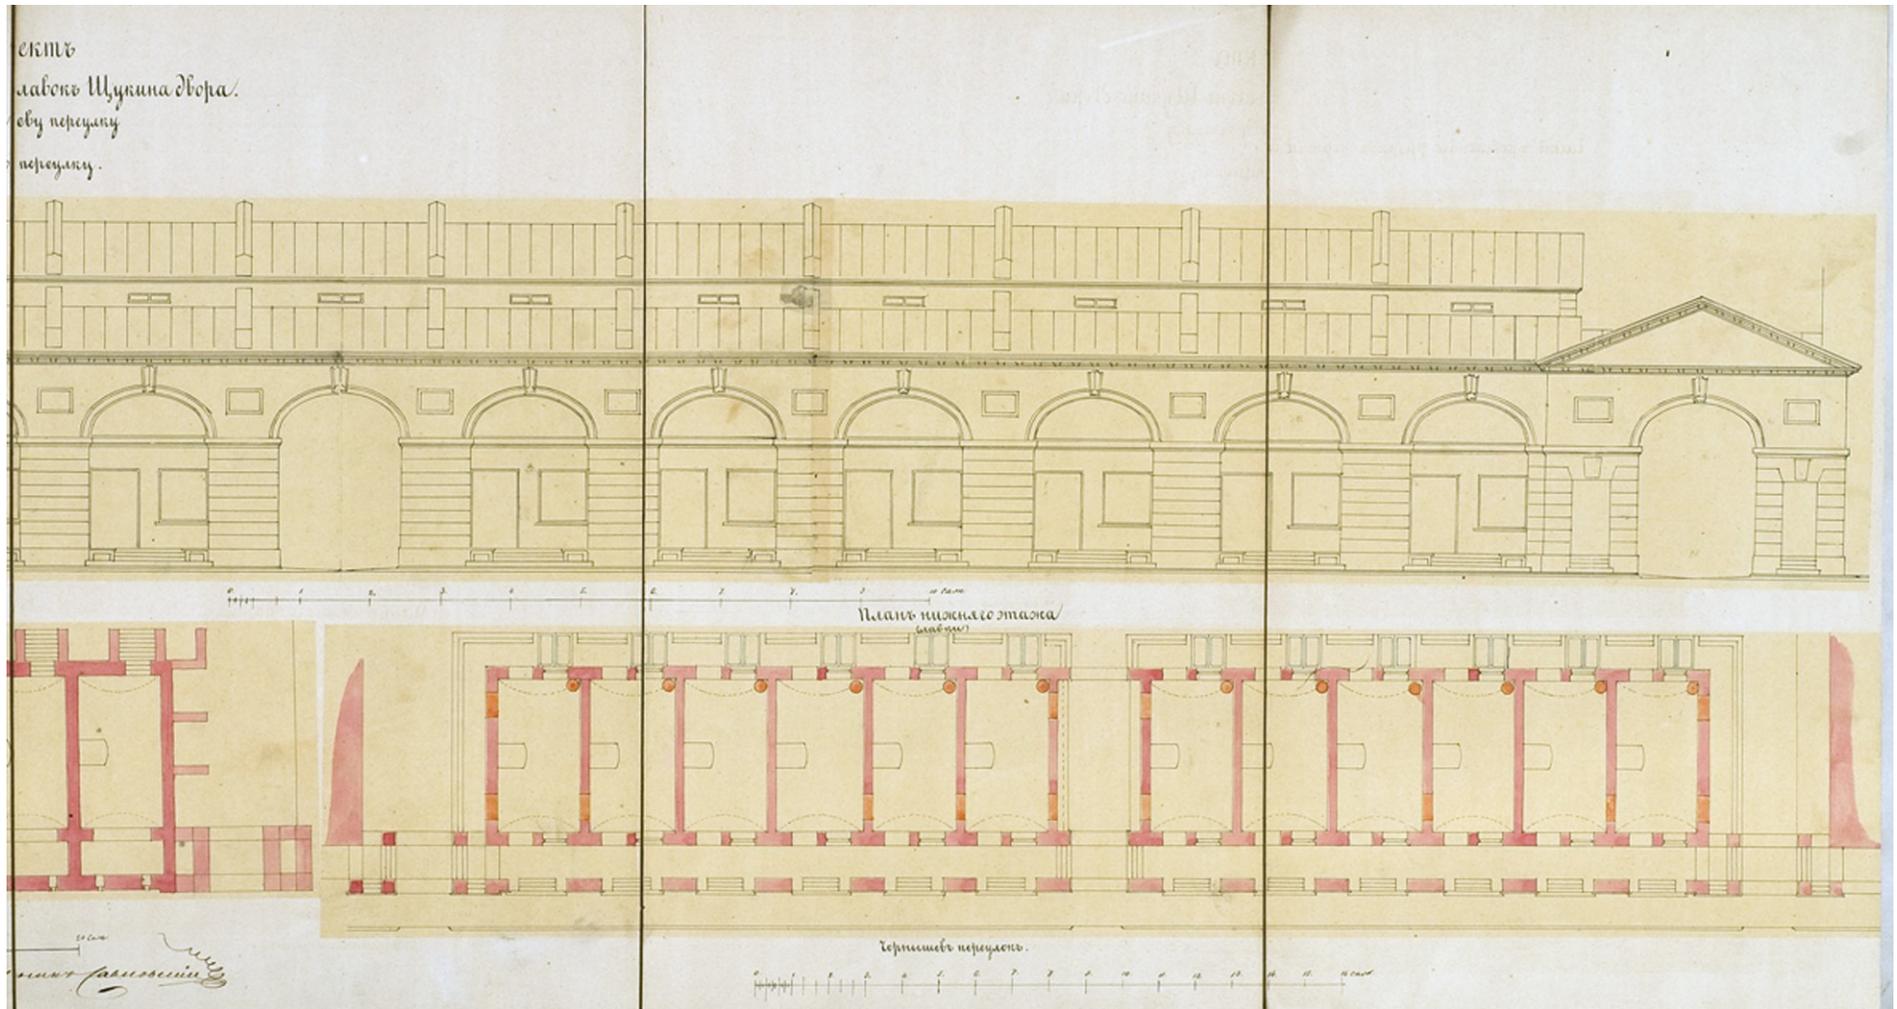
16. Апраксин двор. Проект восстановления после пожара 28 мая 1862 г. Здание Суконной линии. Арх. А.И.Кракау.
 ГМИ СПб., № 2140. План. Фасад. Фрагмент.

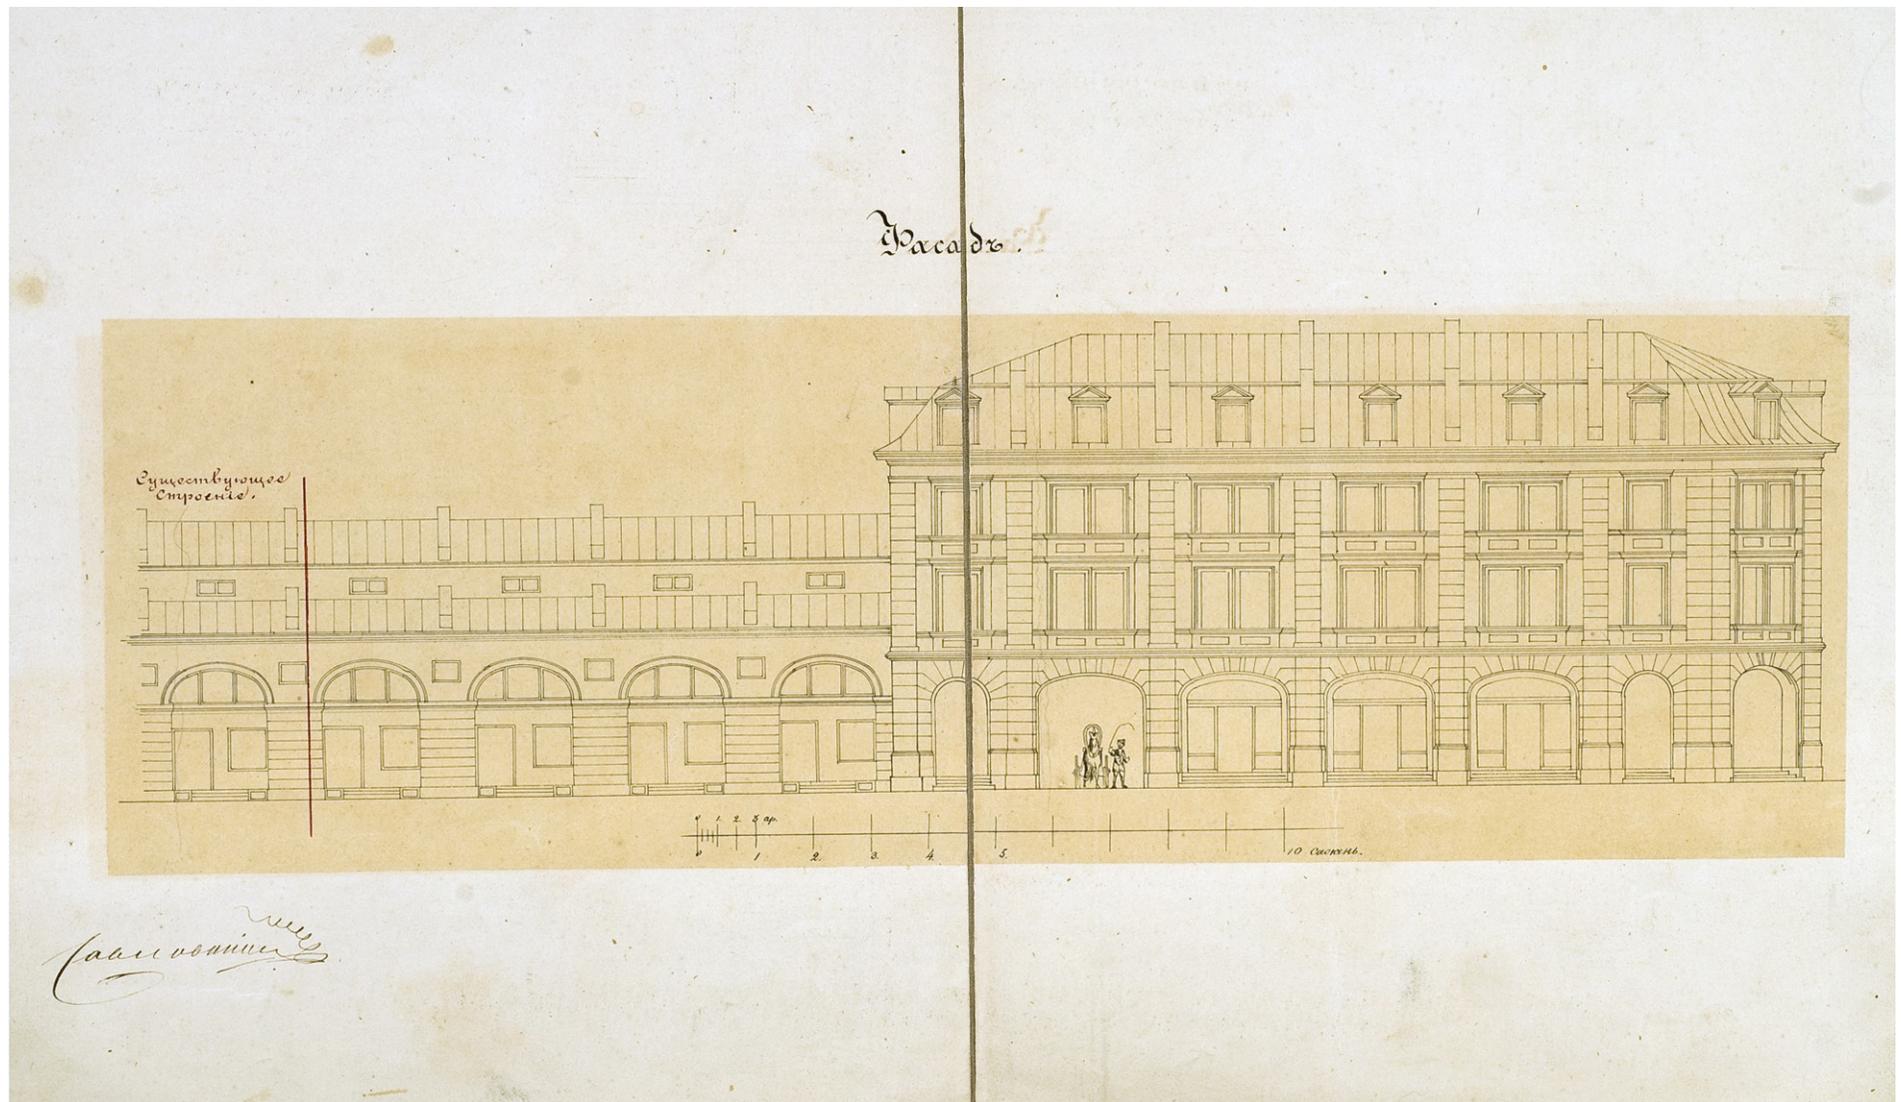
17. Апраксин двор. Шукин двор. Проект встройки 4-х лавок, аналогичных Суконному ряду по Чернышеву пер. 1863 г. Арх. А.И.Кракау. ГМИ СПб., № 2143. Фасад.
