Акт

по результатам государственной историко-культурной экспертизы проектной документации на проведение работ по сохранению объекта культурного наследия регионального значения «Апраксин двор с Мариинским рынком (б. Щукиным двором) — комплекс», расположенного по адресу: Санкт-Петербург, Центральный район, ул. Садовая, д. 28-30 — «Санкт-Петербург, Садовая ул., д. 28-30, корпус 1, пом. 143-Н. “Апраксин двор с Мариинским рынком (б. Щукиным двором) – комплекс”. Объект культурного наследия регионального значения. Проект реставрации и восстановления столярных заполнений дверных (витринных) проемов» (Шифр: 057-21), разработанной Обществом с ограниченной ответственностью «Архитектурно-реставрационная мастерская «Вега» в 2021 г., с целью определения соответствия проектной документации требованиям законодательства Российской Федерации в области государственной охраны объектов культурного наследия

**Санкт-Петербург
2022 г.**

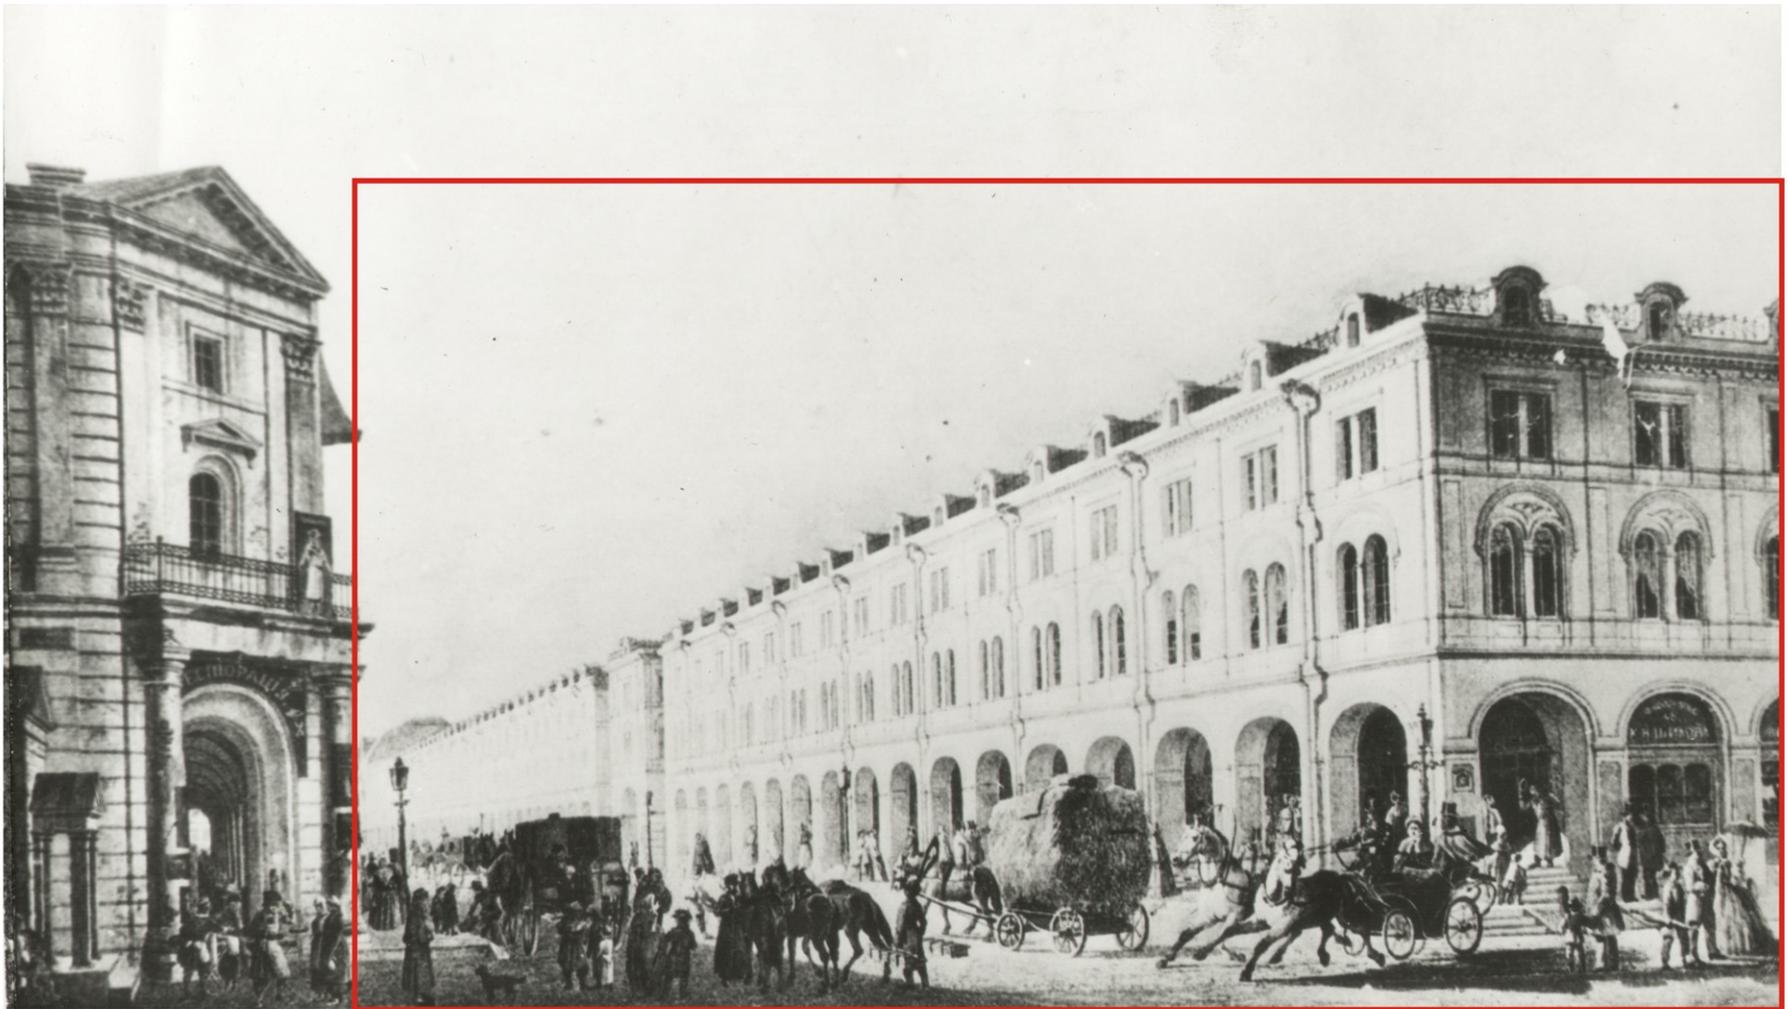
19. Главный фасад двух комплексов – Мариинского рынка и Апраксина двора, выстроенные после пожара. 1862 г. Арх. А.И.Кракау.
По кн. «Иконография XIX-XX вв. Фотографии и изображения комплекса Апраксина двора». СПб., 2002.
