## АКТ

**по результатам государственной историко-культурной экспертизы проектной документации «Первоочередные противоаварийные работы выявленного объекта культурного наследия «Здание лечебницы Александровской общины сестер милосердия Красного Креста» (приспособление для современного использования, включая работы по ремонту и реставрации) по помещениям в осях 24-25/Д и в осях 16-20/А-Б (расположен по адресу: г. Санкт-Петербург, ул. Бронницкая, дом 9, литера А)» Шифр 43/2021, выполненной на основании Задания КГИОП от 09.02.2021 г. № 01-52-244 на приспособление для современного использования, включая ремонт и реставрацию выявленного объекта культурного наследия «Здание лечебницы Александровской общины сестер милосердия Красного Креста» ООО «Капитель» в 2021г.**

«05» ноября 2021 г.

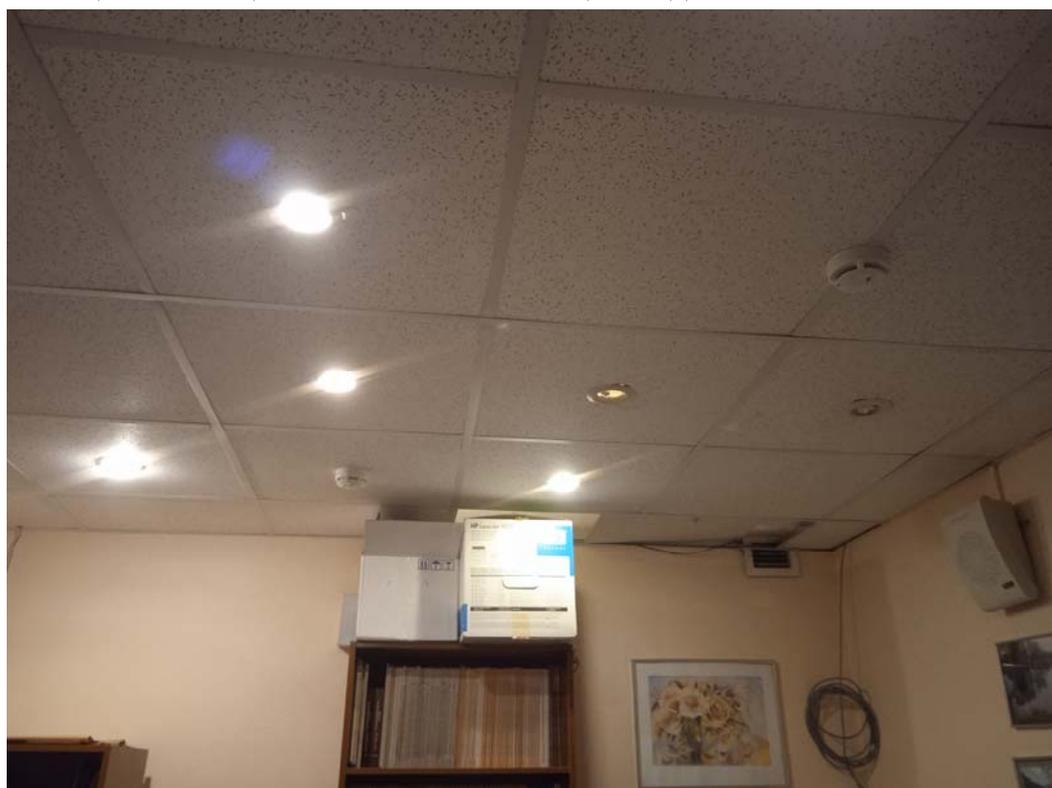
9. Помещение № 2 цокольного этажа. Отделка потолка панелями «Армстронг».
